Hinweise zu Laufleistungsmanipulationen

Von Ralf Krause*

Bei einer Laufleistungsmanipulation werden die Werte und Speicherplätze im Regelfall über die OBD-Schnittstelle verändert. Da nur noch in wenigen Fällen mechanische Eingriffsspuren verbleiben, ist zunächst zu vermuten, dass eine Manipulation nicht nachweisbar ist. Dieser Aufsatz beschäftigt sich mit der Frage, inwieweit sich die Manipulation eines digitalen Wegstreckenzählers aufklären lässt.

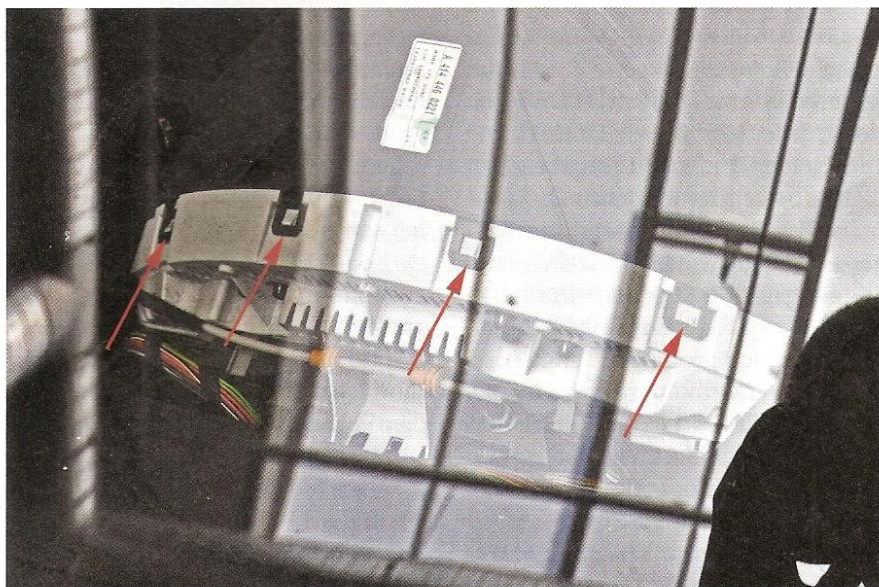
BILD 2: Geclipste Halterungen (Pfeile), die beim Ausbau des Kombiinstrumentes gelöst werden müssen
 FIGURE 2: Clipped fixtures (arrows) that have to be loosened to remove the instrument cluster

gebaut wird. Darüber hinaus müssen die geclipsten Halterungen beim Ausbau gelöst werden, BILD 2 (Pfeile).

Die Clipselemente lassen sich nur unter Zuhilfenahme eines flachen Werkzeuges (Schlitzschraubenzieher) lösen. Hierbei entstehen nahezu unweigerlich Riefen auf der Kunststoffabdeckung.

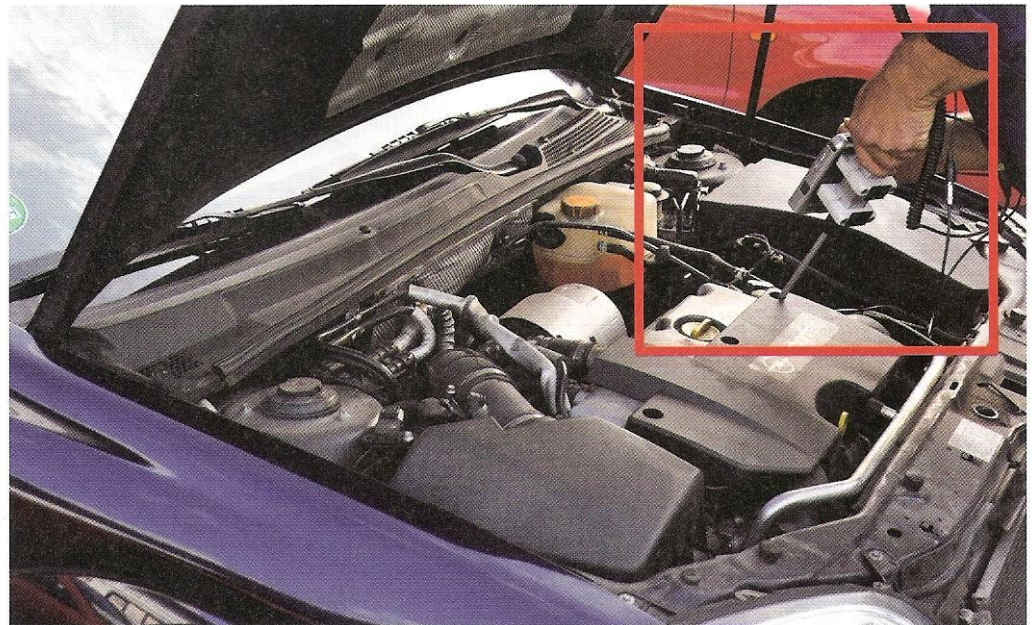
BILD 3: Ultraschallmessung am laufenden Motor
 FIGURE 3: Ultrasound measurement on running engine

In einem weiteren Schritt wurde überprüft, ob im Rahmen einer Ultraschallmessung [2] eine Aussage zur Laufleistung gelingt. Im Zuge der Ultraschallmessung wird eine Messspitze während des Motorbetriebs für etwa eine halbe Minute an drei Stellen am Motorkopf angelegt, BILD 3.

Ein hochempfindliches Mikrofon zeichnet die Ultraschallwellen im Bereich von $40\text{ kHz} \pm 1\text{ kHz}$ auf. Bei der Messung nutzt man den Effekt, dass jedes mechanische Bauteil im Betrieb

charakteristische Geräusche und Schallwellen erzeugt. Durch Verschleiß verändert sich das ausgesandte Ultraschallbild im Laufe der Zeit, sodass mit zunehmender Laufleistung ein abweichendes Ultraschallprofil zu erwarten ist. Nach einer Messung kann der Wert mit anderen Schallbildern/Laufleistungen aus einer Datenbank verglichen werden. Die Einstufung erlaubt dann eine qualitative Aussage zum Verschleißgrad des Motors.
